Brand i flerbostadshus av trä – Analys, rekommendationer och FoU-behov

Birgit Östman, SP
Lars Stehn, LTU

SP Rapport 2014:07
ISSN 0284-5172

Fires in residential timber buildings – Analysis, recommendations and R&D needs

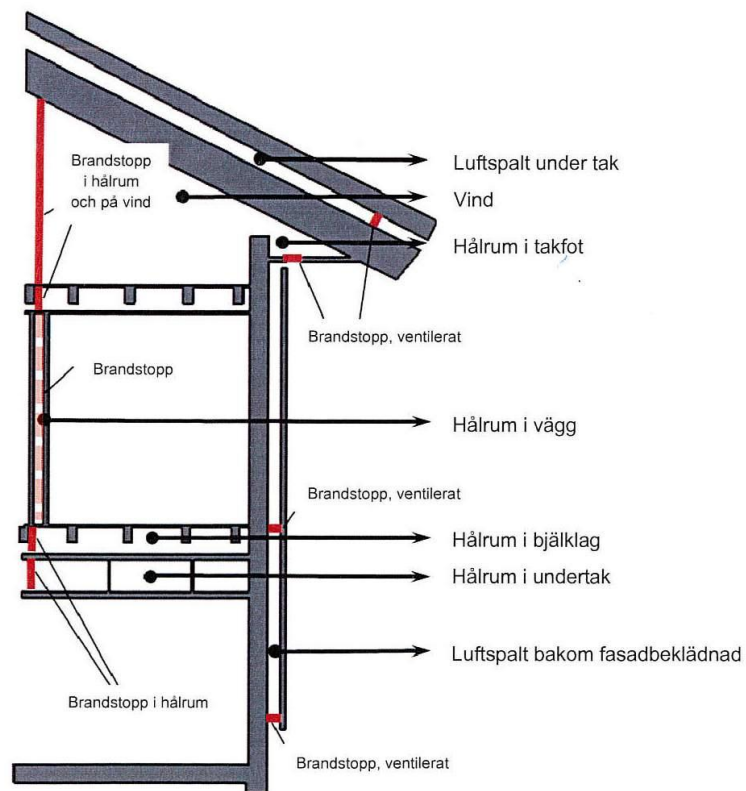
Omslagsbilden kommer från handboken Brandsäkra trähus 3, SP Rapport 2012:18.

Den visar hålrum och dolda utrymmen som kräver brandstopp eller annan avskiljning för att byggandens totala brandtekniska funktion ska vara uppfylld.

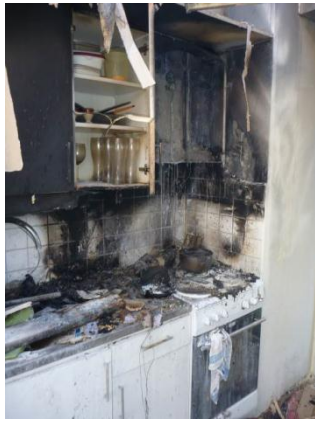
”Den 31/8-2013 inträffade en brand i ett flerbostadshus på Klintvägen i Luleå. Branden startade i en kastrull med olja på spisen och spred sig till fläkten och skåpet ovanför spisen.

En liten spisbrand ...

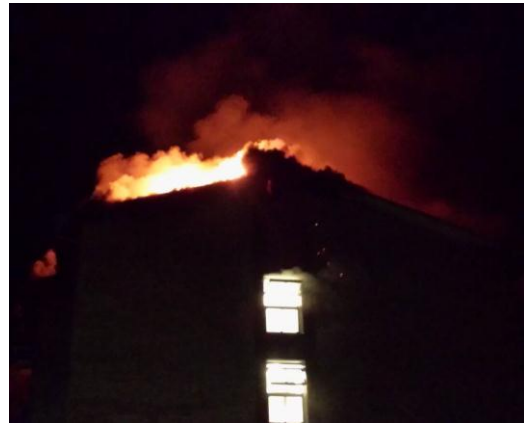
När flexislangen i köksskåpet brann av trängde lågor och varma brandgaser in i ventilationssystemet och orsakade en kraftig uppvärmning av ventilationskanalen.

Brandutredningen visar att brandspridningen till vinden med all sannolikhet föranleddes av otätheter i ventilationskanalens brandisolering och att ett olämpligt materialval i utrymmet mellan lägenhetsmodulerna i anslutning till ytterväggen har bidragit till brandspridningen nedåt i byggnaden.

... spred sig till vinden som ...

Branden spreds först genom ventilationssystemet över spisen. Kravet på att installationer ska vara dimensionerade så att brandspridning i eller runt ventilationskanaler förhindras har således inte uppfyllts i den aktuella byggnaden.

- a. Extra åtgärder på översta våningsplanet bör övervägas, t ex ökat brandskydd kring imkanaler.
- b. Sektionera vindar över brandcellsgränser mellan underliggande lägenheter. Detta ingår ej i byggreglerna men borde riskmässigt värderas positivt ur ett försäkringsperspektiv.

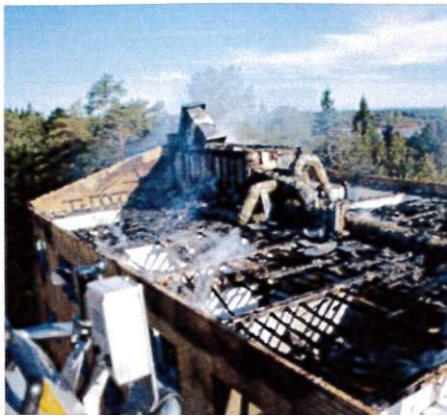
En antändning av brännbart material på vinden medförde att branden snabbt kunde sprida sig dit. Hela takkonstruktionen brann av och branden spred sig nedåt i byggnadskonstruktionen.

... brann av och sedan ...

Branden spred sig snabbt över hela vindsutrymmet, som inte var sektionerat. Detta är ett vanligt utförande även i lägre hus, t ex radhus och kan leda till stora egendomsskador. Sektionering är inget krav i Boverkets byggregler, eftersom vindsbränder sällan ger personskador.

Sektionering är ett enkelt och billigt sätt att förhindra snabb brandspridning, särskilt om den inkluderas vid nybyggnation.

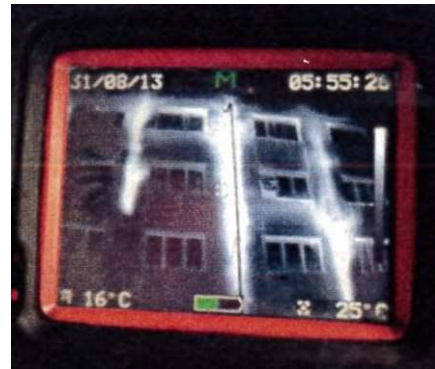
... vidare ner i konstruktionen.

Brandstopp fanns både horisontellt och vertikalt mellan volymelementen, men de uppfyllde inte avsedd funktion, särskilt inte i vertikala hålrum. Det finns ingen dokumentation om hur funktionen hos de använda brandstoppen har verifierats.

Några brandstopp var inplastade, vilket sannolikt bidragit till att brinnande droppar fallit ned i de vertikala luftspalterna och spridit branden nedåt i konstruktionen.

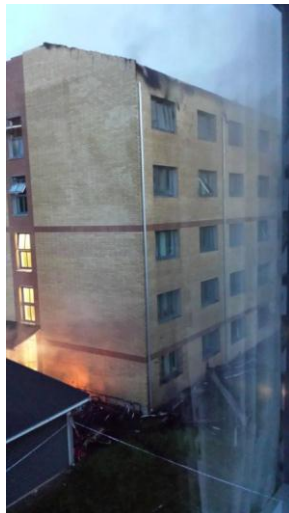
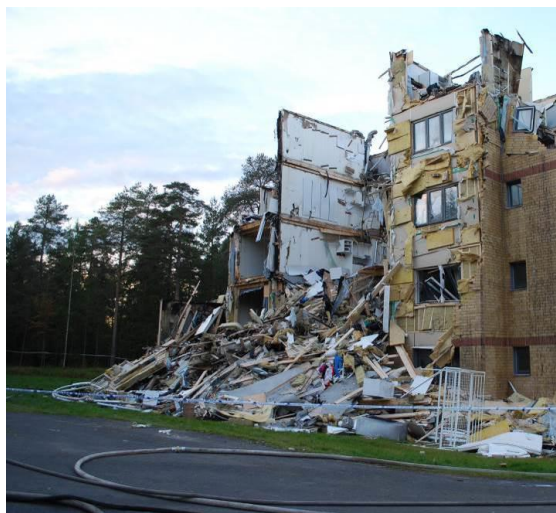
Slutresultatet blev en totalskada.
